Siltojen rakentamisen ja korjaamisen seuranta

Seurantaraportti, osa 3

Tiehallinnon selvityksiä 22/2005

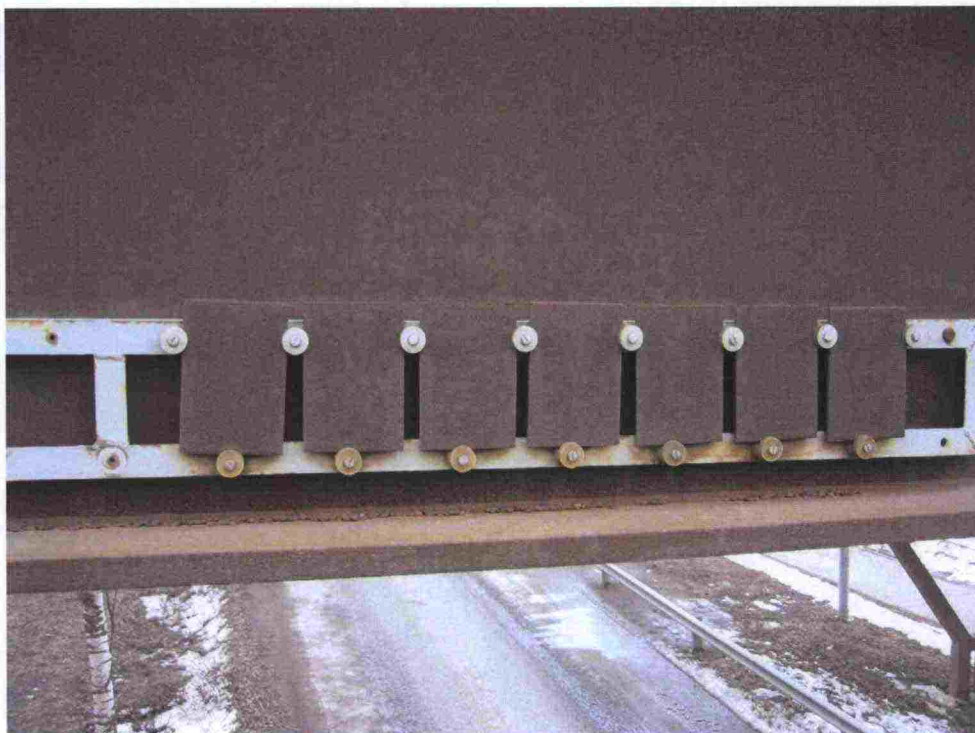
Kuva 2.1 Säänkestävä teräs ei-suositeltavassa ympäristössä Itäkeskuksen siltapalkissa, kuva VTT:n tutkimusraportti NRO BTU075-041245-10.5.2004.

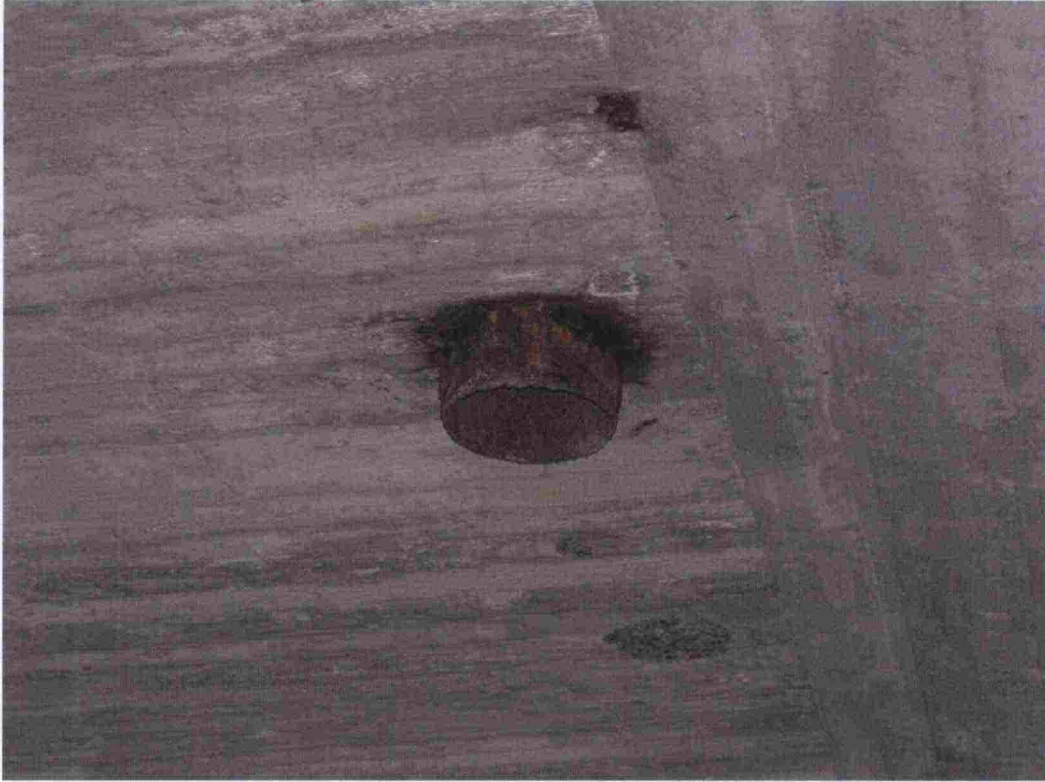
Syöksytorvien yleisin vauriotyyppi on ruostuminen (58). Vesivuoto syöksytorven ulkopuolelta oli kirjattu 15 sillalle, liian lyhyt 11 sillalle ja tukos 9 sillalle.

Kuva 3.5 Syöksytorvi on ruosteessa.

Tippuputket ja syöksytorvet on pidettävä avoimina ja liian lyhyet putket on jatkettava. Ruostuminen on vanhempien sinkittyjen putkien luonnollinen vaurio, joka ei merkittävästi vaikuta putken toimintaan. Ruostuneita putkia ei kannata pintakäsittellä, vaan ne uusitaan ruostumattomiksi teräsputkiksi sillan pintarakenteiden uusimisen yhteydessä. Putken ulkopuolisen vesivuodon korjausmenetelmä on putken yläpään tiivistäminen, joka edellyttää myös pintarakenteiden avaamista.

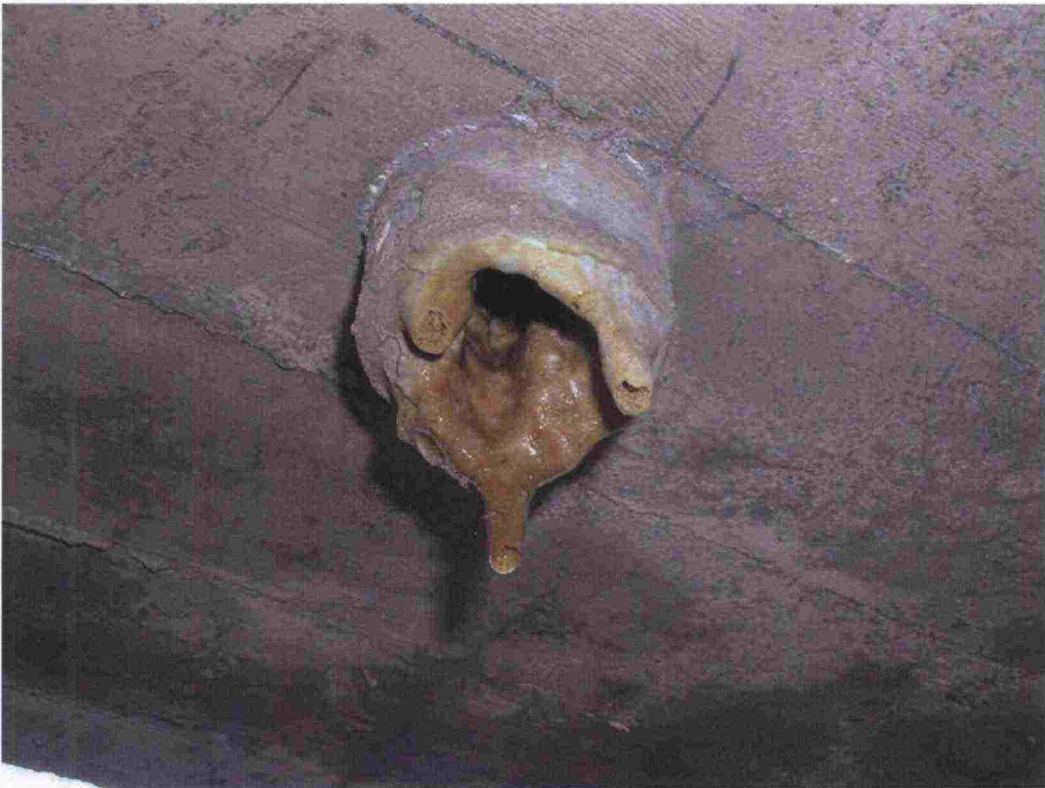
Tippuputkien yleisimmät vauriotyypit ovat tukos (113), puuttuminen (98) ja ruostuminen (69). Liian lyhyt tippuputki oli kirjattu 40 sillalle ja vesivuoto tippuputken ulkopuolelta 27 sillalle.

Kuva 3.6 Tippuputki on tukossa.

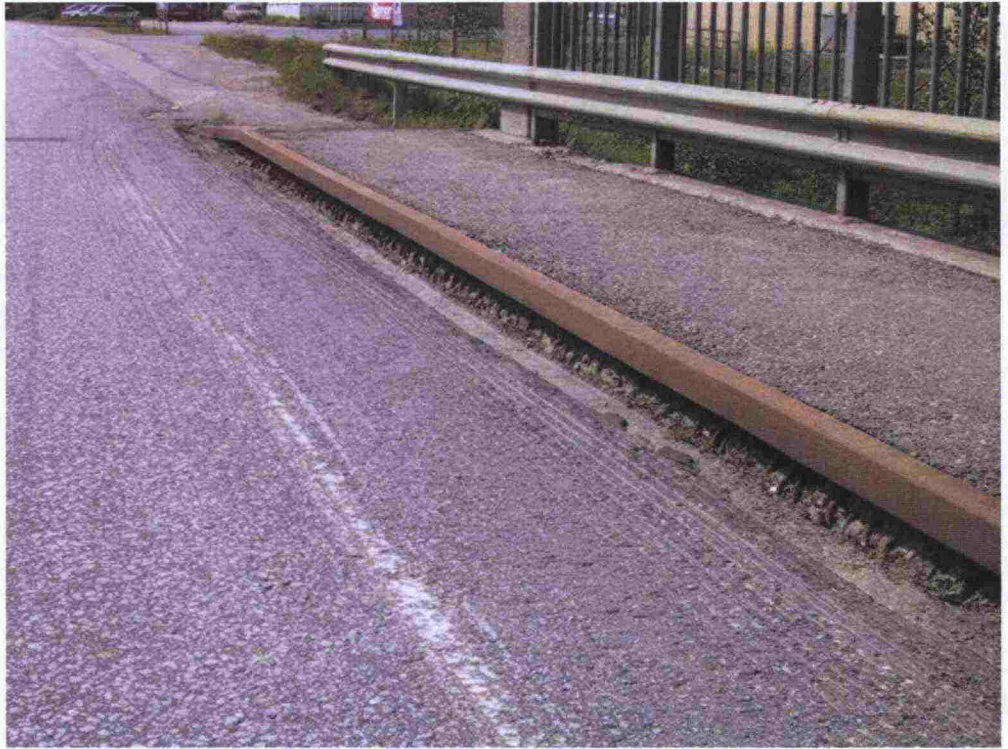
Rakenneosalle *reunus sillalla* tulostui 37 vauriokirjausta. Yleisimmät vauriotyypit ovat irtoama (12), rapautuminen (8) ja puuttuminen (7).

Kuva 3.7 Reunus sillalla on rapautunut.

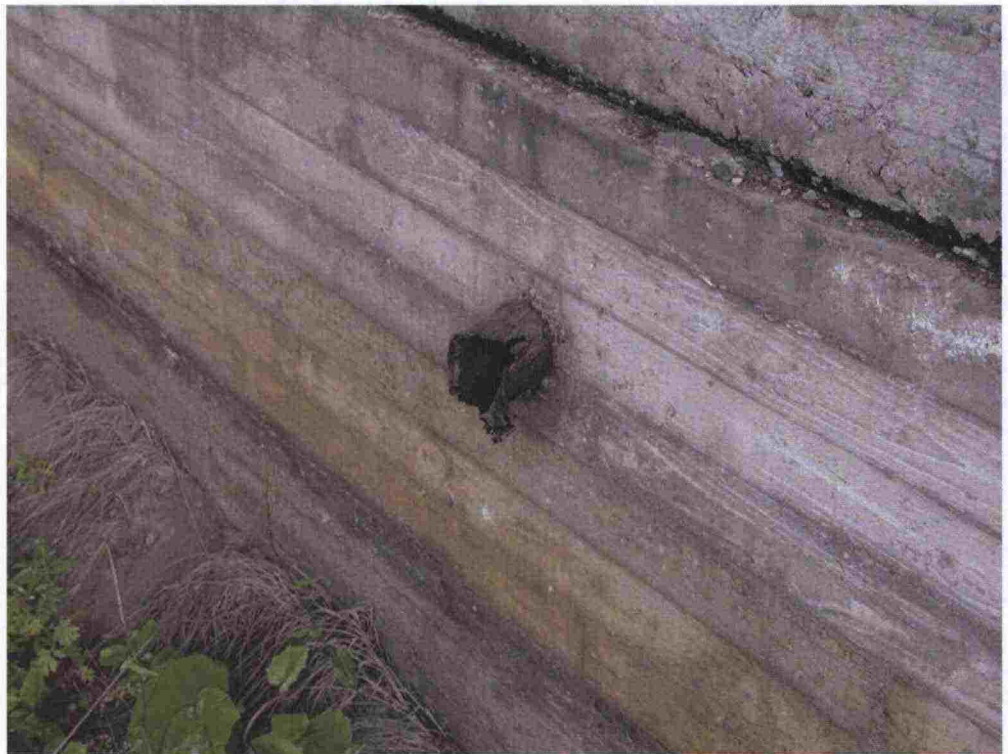
Kuva 3.8 Vedenpoistoputki on ruosteessa.

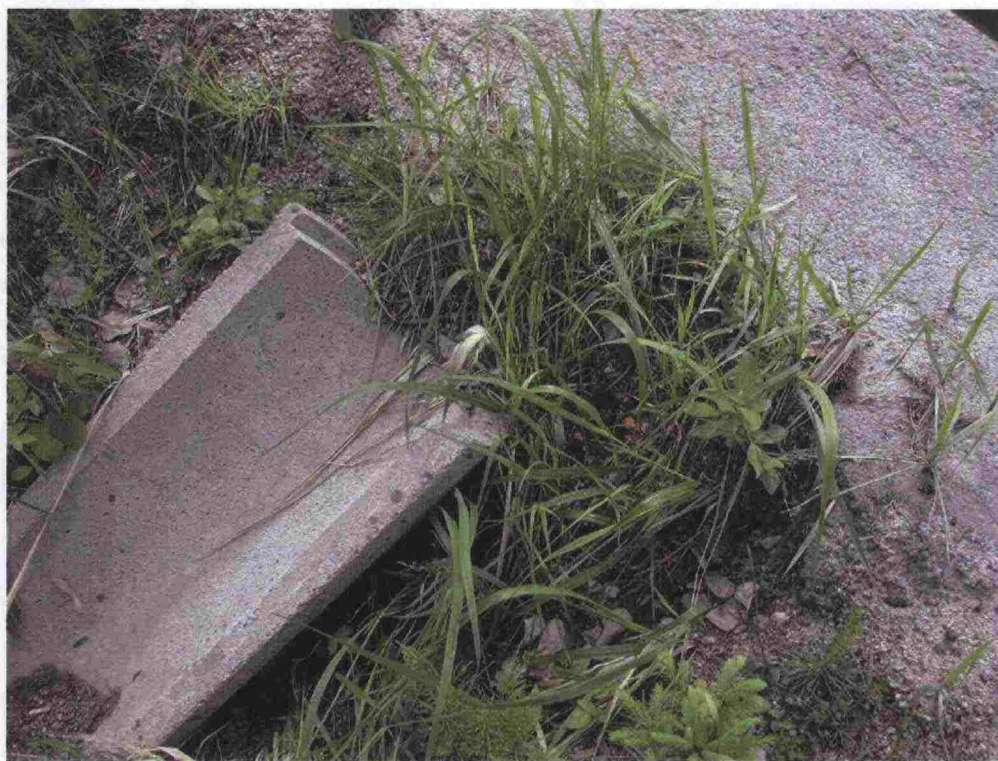
Pintavesikourujen yleisimmät vauriotyypit ovat puuttuminen (53), tukos (19), eroosioaurio (14) ja siirtymä (11). Useita muitakin vauriotyyppejä on kirjattu. Kuvassa 3.9 on esimerkki alkavasta eroosioauriosta.

Kuva 3.9 Pintavesikourun yläpäässä on alkava eroosioaurio pintavesien ohjauslaitteiden puuttumisen takia.

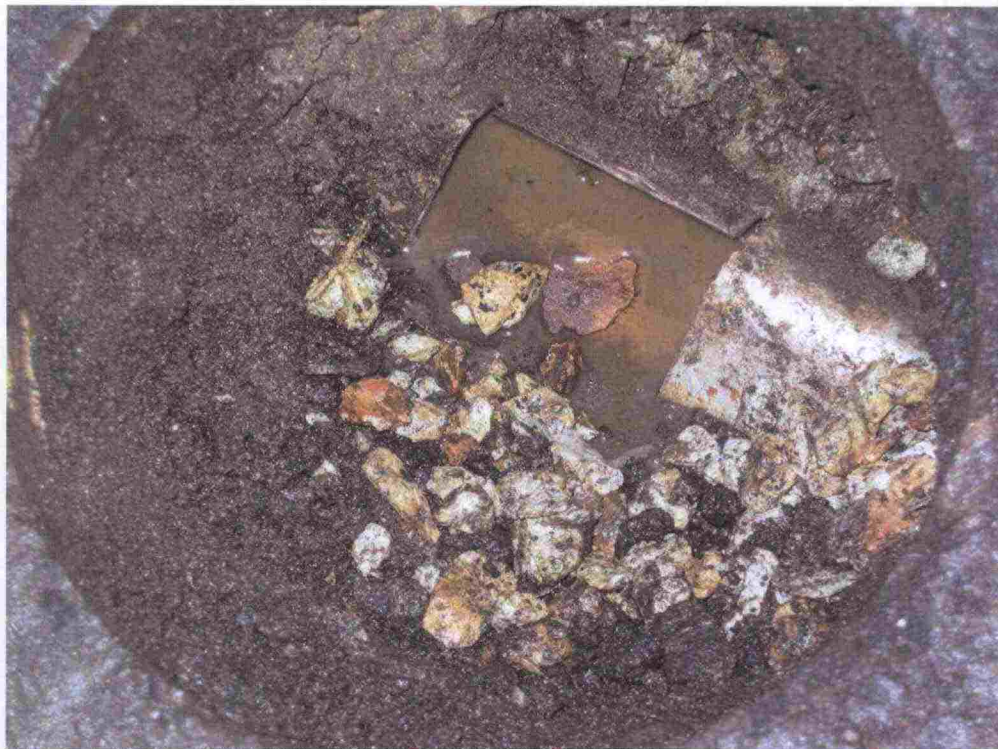
- salaoja on asennettu 1989
- salaoja tutkittiin endoskoopilla tippuputken kautta
- salaojan pohjalla ei ollut moskaa
- salaoja toimi hyvin.

Kuva 3.10 Reunasalaojan avauskohta. Teräsprofiili leikattiin auki.

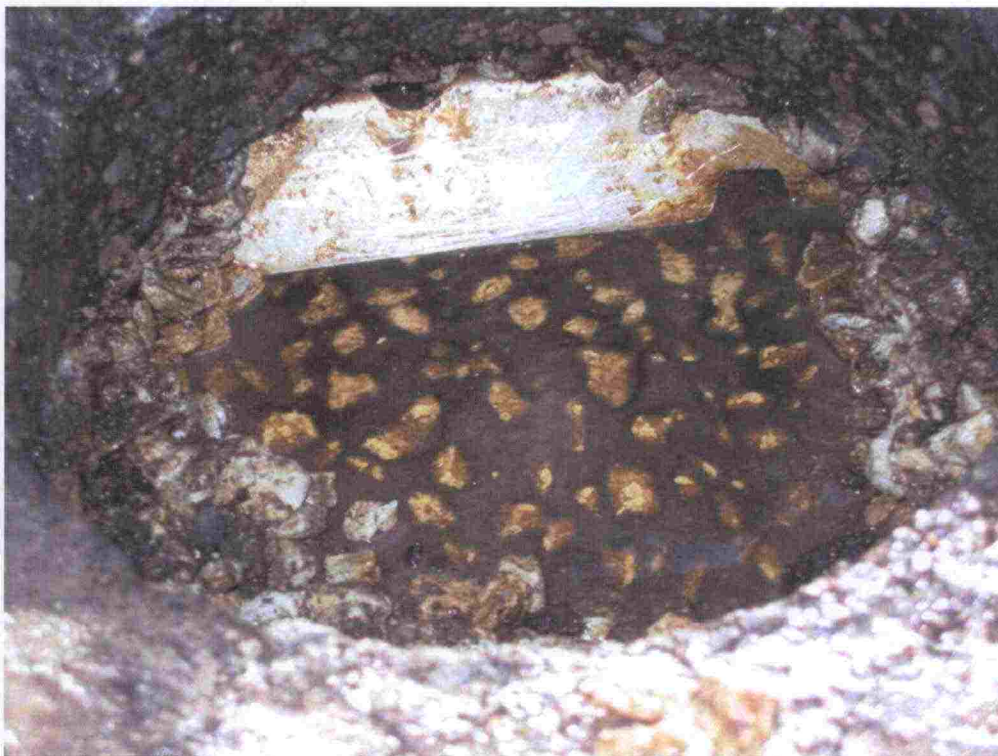
Kuva 3.11 Reunasalaojan avauskohta. Endoskooppitähystys tehtiin putken reunakolosta.

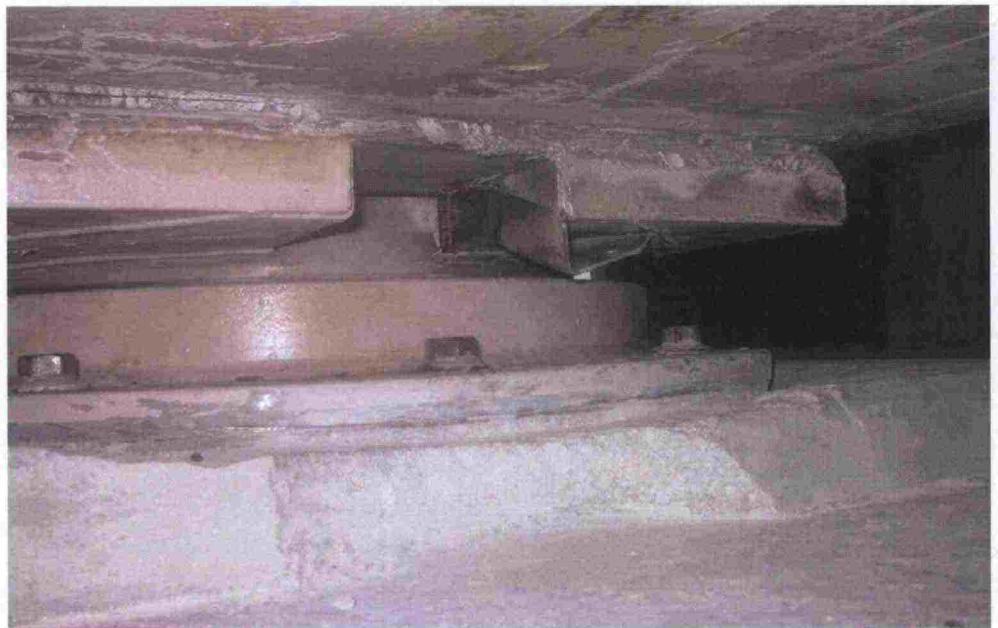
Laakerikumin pursuamista on Suomessa tapahtunut jossakin yksittäisessä tapauksessa ja vika on korjattu välittömästi. Liukulevyn rikkoontumista on tiedossa vain Vaasan tiepiirin Raippaluodon sillassa (kuva 4.2). Tässä verrat uudessa sillassa tämä vaurio on syntynyt laakerin virheellisen asennuksen takia. Rinnakkaisten laakerien ohjauskiskot eivät osoittaneet riittävän tarkasti haluttuun suuntaan. Lisäksi tunkkauksessa on havaittu suunnittelu-arvoa suurempi pysyvä laakerikuorma. Tämä on ollut seurasta laakerin viereisten köysien köysivoimien jälkisäädön tekemättä jättämisestä rakennusvaiheessa.

Kuva 4.2 Liukulevyn rikkoontuminen Raippaluodon sillan laakerissa.

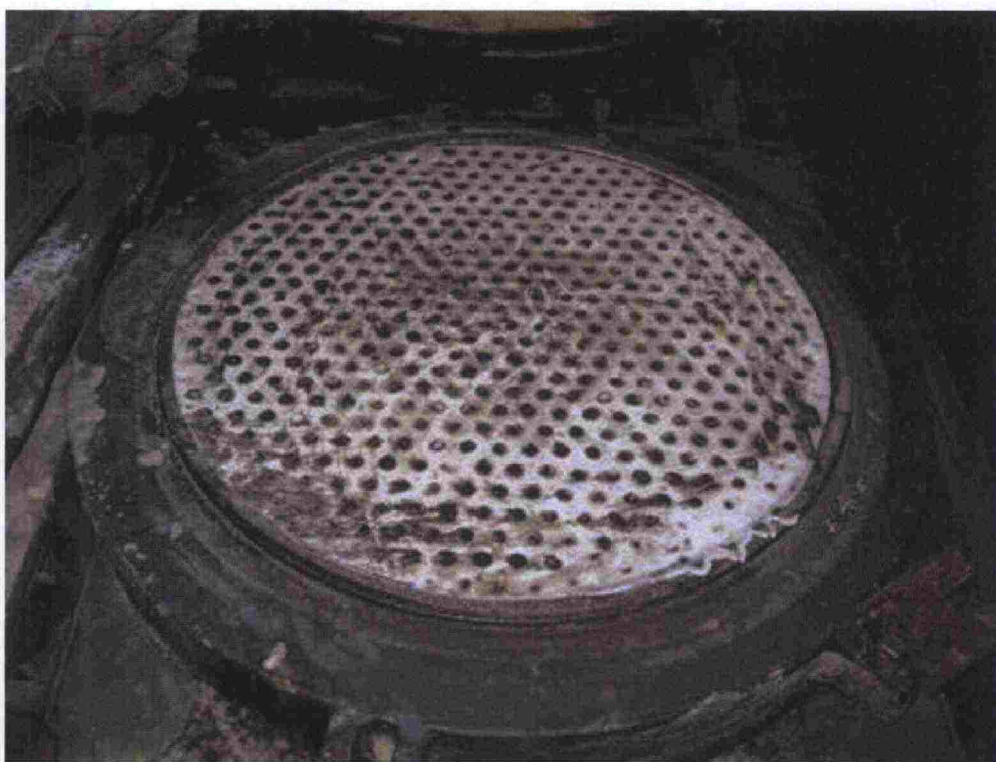
Turun kaupungissa Ruissalon silta on purettu 15 käyttövuoden jälkeen. Sen 8 laakeria on otettu talteen. Kaksi laakeria, yksi maatuen ja yksi välituen laakeri, on avattu eri osien kunnan selvittämiseksi. Maatuen laakerin vaakaliikkeet ovat ilmeisesti olleet niin suuret, että liikevara on selvästi ylitetty. Teflonista tehty liukulevy on joutunut ruostumattoman liukulevyn ulkopuolelle karheata teräslevyä vasten. Tällöin n. 5 mm paksusta teflonlevystä on hankautunut 0,2 mm samalla kun levy on liukunut pois syvennyksestään (kuva 4.3). Välituen laakerissa ei ollut muita vaurioita kuin teräsosien ruostuminen.

Kuva 4.3 Vaurioitunut teflonlevy Ruissalon sillassa.

Ruissalon sillan laakerit oli varastoitu hiekkaisella varastoalueella, minkä takia laakerit liukulevyjen reuna-alueet mukaan lukien olivat likaiset. Maalipinta oli paikoitellen lohjennut, mikä selvästi johtui huonosta pintakäsittelystä. Teflonpinnoissa oli riittävästi rasvaa eikä ruostumattomissa liukulevyissä ollut jälkeä hankautumisesta.

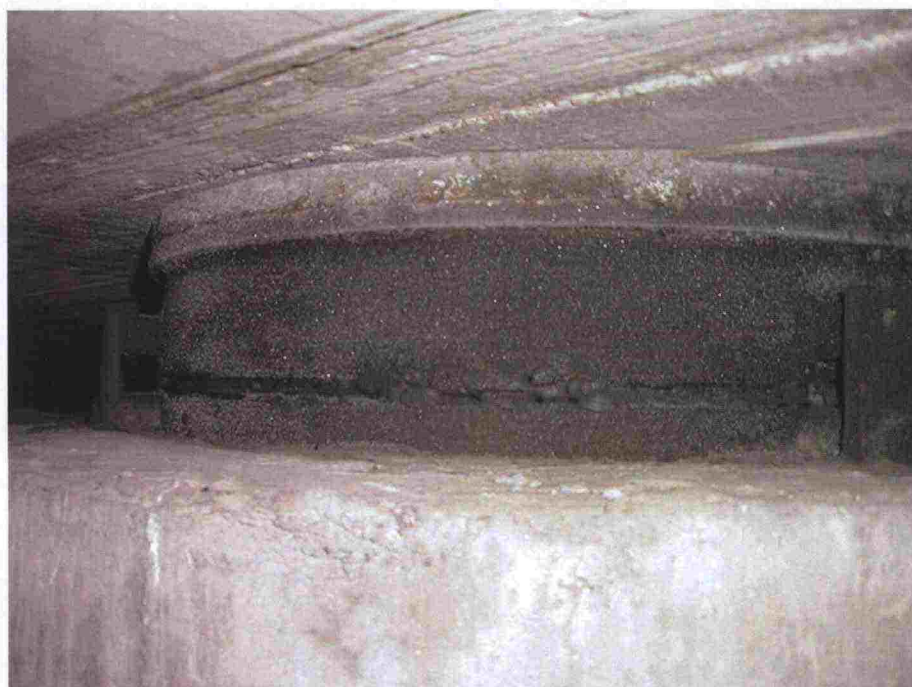
Kuva a) Laakeri B1.

Pölysuojan olemassaolo ja eheys	Ei ole
Liikeosoittimien olemassaolo ja eheys	Ei ole
Pölysuojan kunto	Ei ole
Liukupintojen eheys ja puhtaus	Ei näy
Teflonlevyjen kunto mikäli näkyvissä	Ei näy
Liukurasvan näkyminen	Paljon rasvaa
Ohjauskiskon kunto	Ei ole

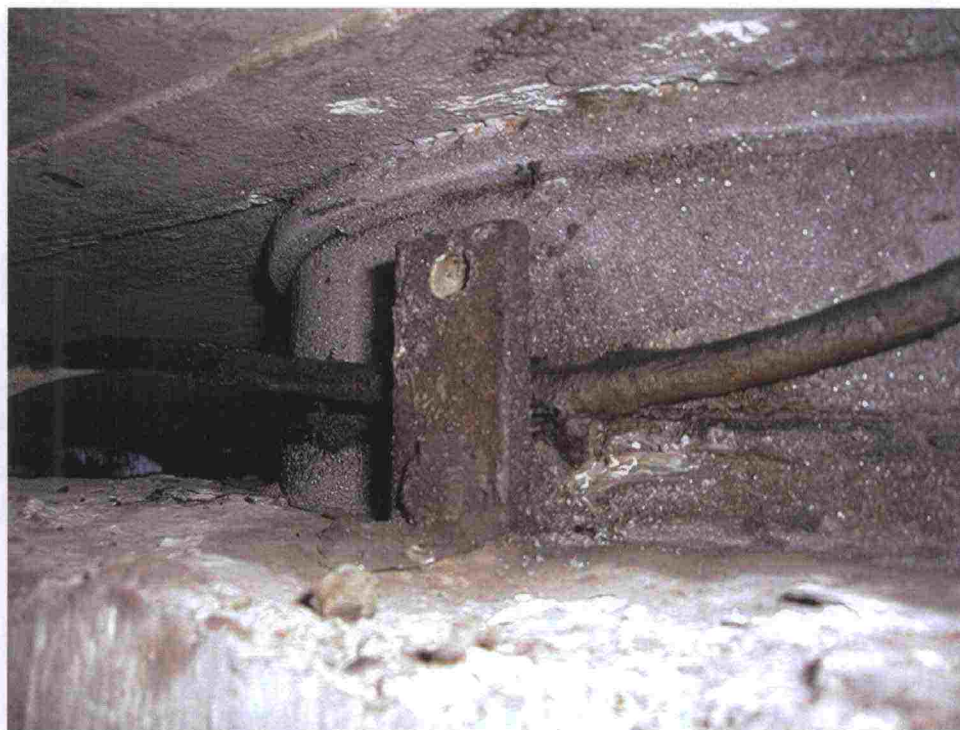
Pölysuojan olemassaolo ja eheys	Ei ole
Liikeosoittimien olemassaolo ja eheys	Ei ole
Pölysuojan kunto	Ei ole
Liukupintojen eheys ja puhtaus	Ei näy
Teflonlevyjen kunto mikäli näkyvissä	Ei näy
Liukurasvan näkyminen	Paljon rasvaa
Ohjauskiskon kunto	Ei ole

Kuva b) Laakeri B2. Kuvassa näkyvä johto ei kuulu laakerin rakenteisiin.

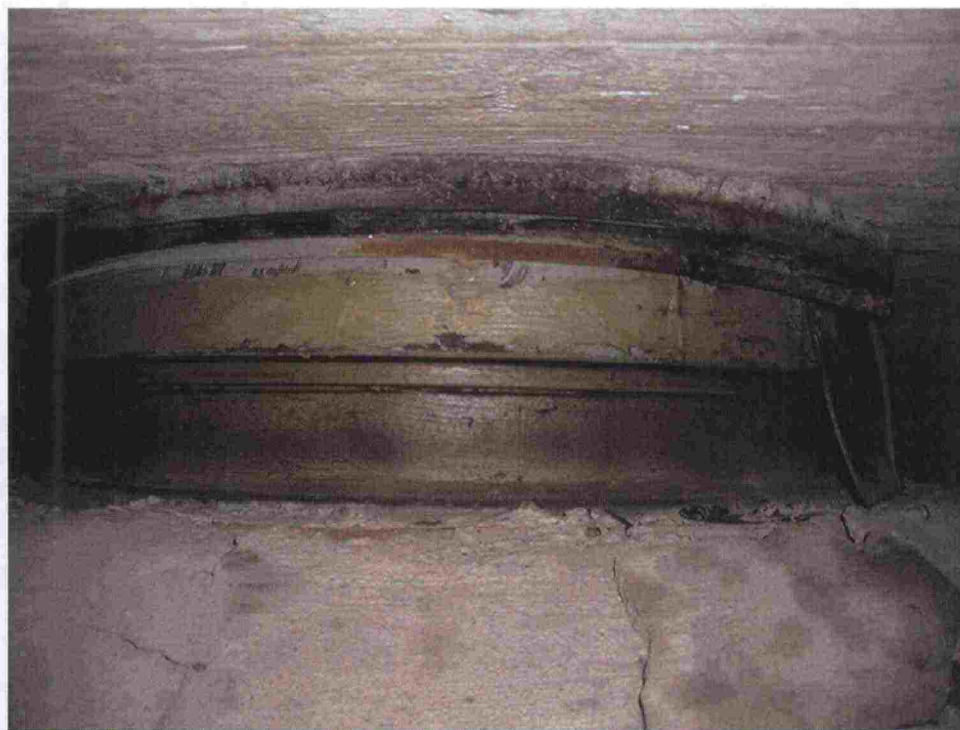
*Kuva a) Laakeri A1.*

Pölysuojan olemassaolo ja eheys	On
Liikeosoittimien olemassaolo ja eheys	On
Pölysuojan kunto	Ok
Liukupintojen eheys ja puhtaus	Ei näkyvissä
Teflonlevyjen kunto mikäli näkyvissä	Ei näy
Liukurasvan näkyminen	Ei näy
Ohjauskiskon kunto	Ei näy

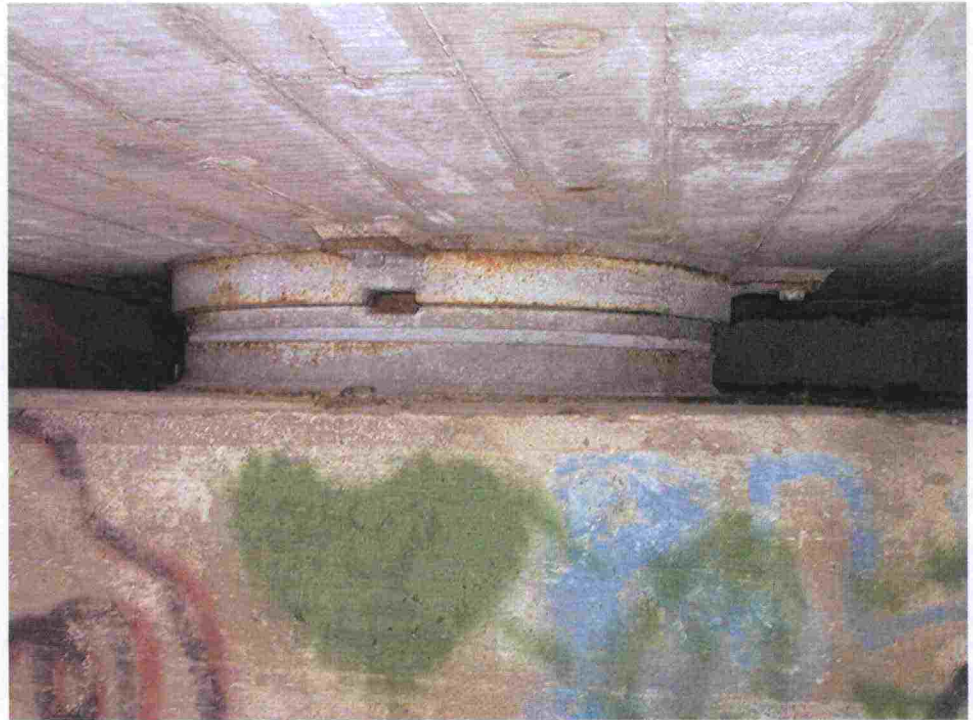
Kuva a) Laakeri E2.

Pölysuojan olemassaolo ja eheys	ei ole
Liikeosoittimien olemassaolo ja eheys	eheät
Pölysuojan kunto	ei ole
Liukupintojen eheys ja puhtaus	likaa, ei suojausta
Teflonlevyjen kunto mikäli näkyvissä	ei näy
Liukurasvan näkyminen	ei näy
Ohjauskiskon kunto	ruosteessa

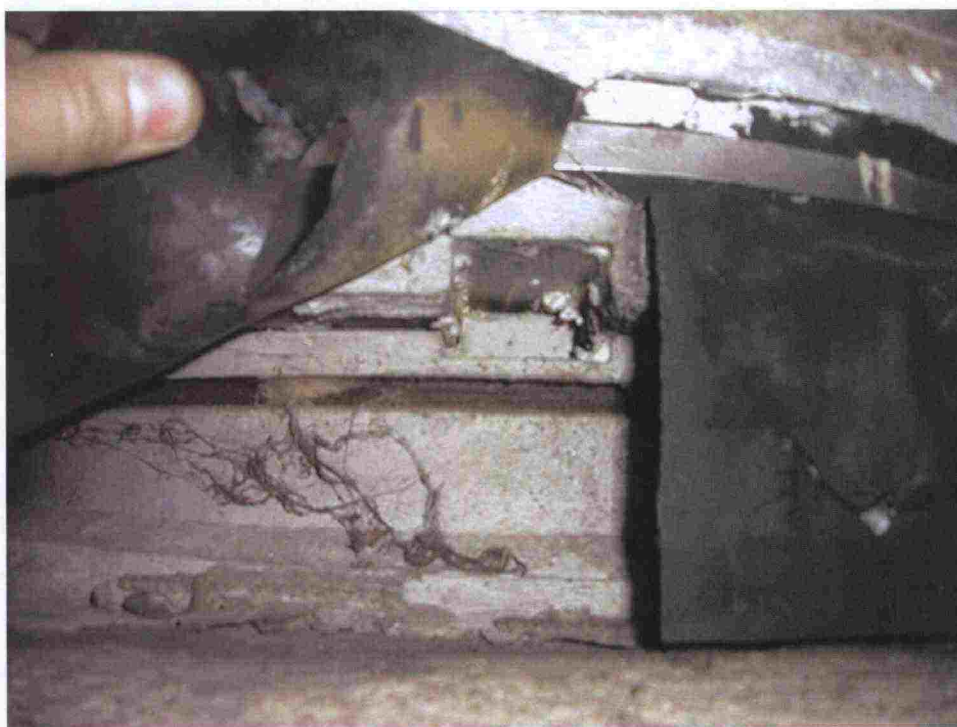
Kuva a) Laakeri A1.

Kommentit: Kumi täytyy rikkoa, jotta mitat saisi otettua.

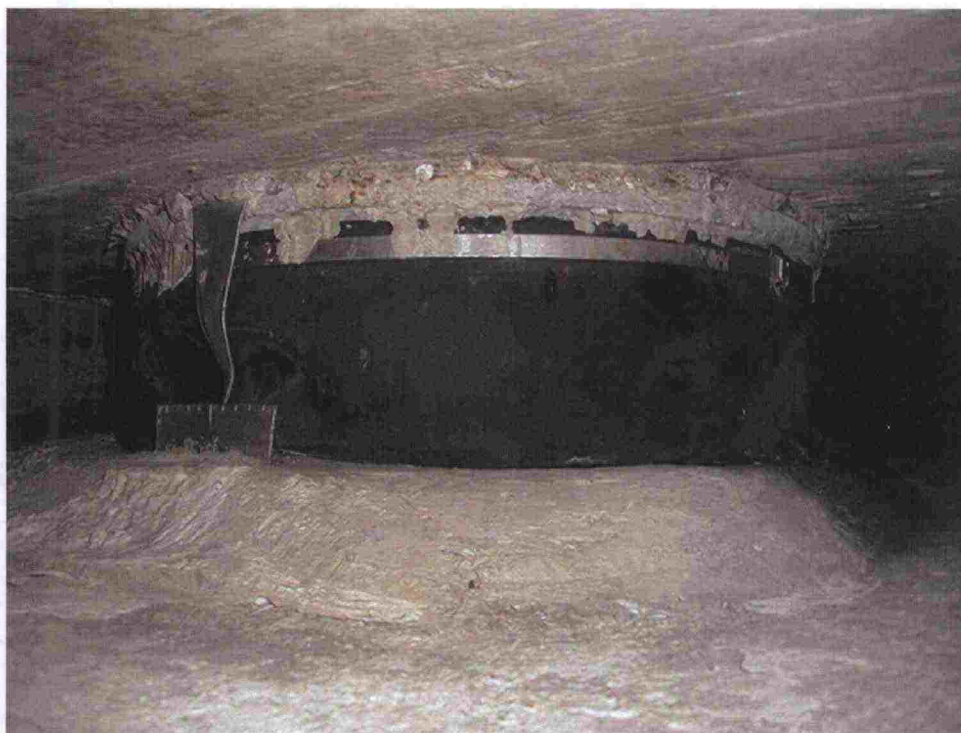
*Kuva b) Laakeri A2.*

Pölysuojan olemassaolo ja eheys	Hyvä
Liikeosoittimien olemassaolo ja eheys	Hyvä
Pölysuojan kunto	Ok
Liukupintojen eheys ja puhtaus	Ei
Teflonlevyjen kunto mikäli näkyvissä	Ei näy
Liukurasvan näkyminen	Paljon rasvaa
Ohjauskiskon kunto	Ok

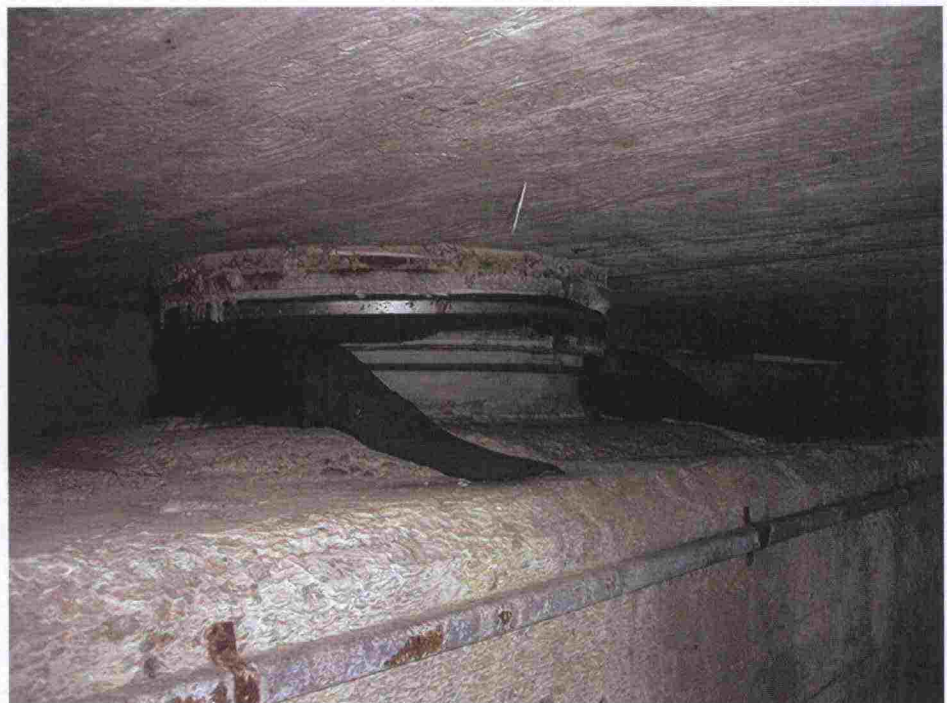
Kuva c) Laakeri D1.

Pölysuojan olemassaolo ja eheys	on, rikki
Liikeosoittimien olemassaolo ja eheys	Kunnossa
Pölysuojan kunto	Ylälaatan yläosa ruosteessa
Liukupintojen eheys ja puhtaus	ruosteessa
Teflonlevyjen kunto mikäli näkyvissä	ei näy
Liukurasvan näkyminen	näkyv vähän
Ohjauskiskon kunto	Kunnossa

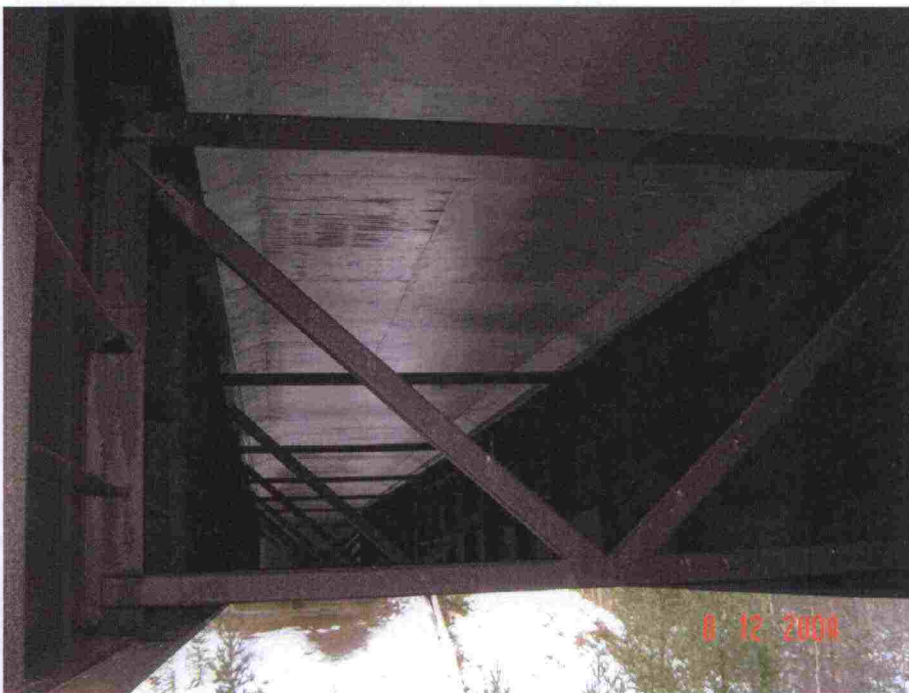
Kuva b) Kannen alapinnan tiivistynyttä kosteutta tarkastuspäivänä.

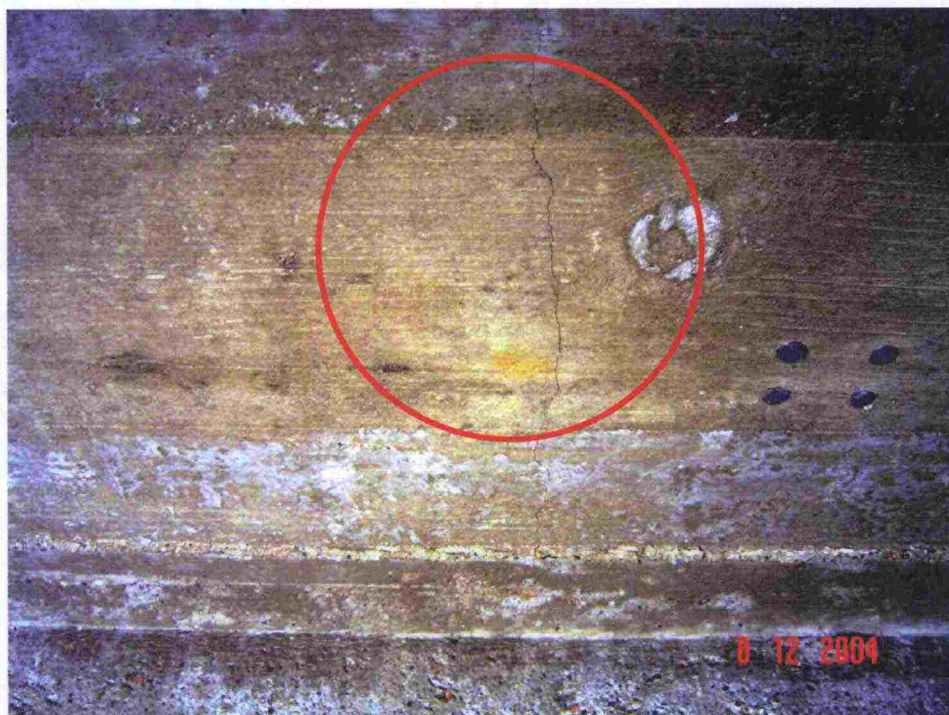
Kuva c) Levein halkeama (0,2 mm).

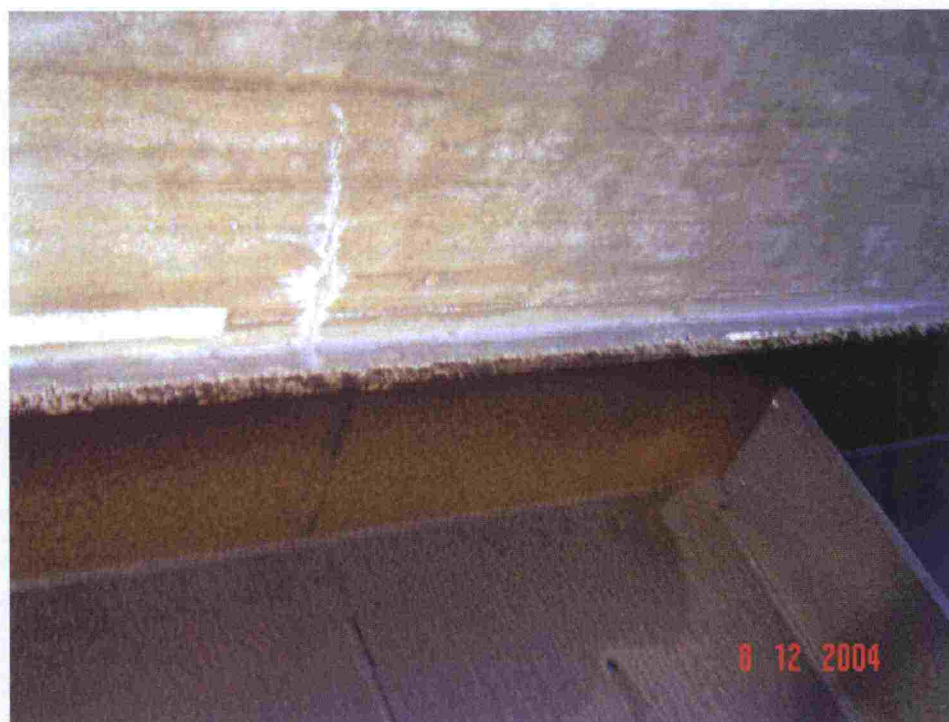
Kuva d) Kalkkihärmettä halkeamassa.

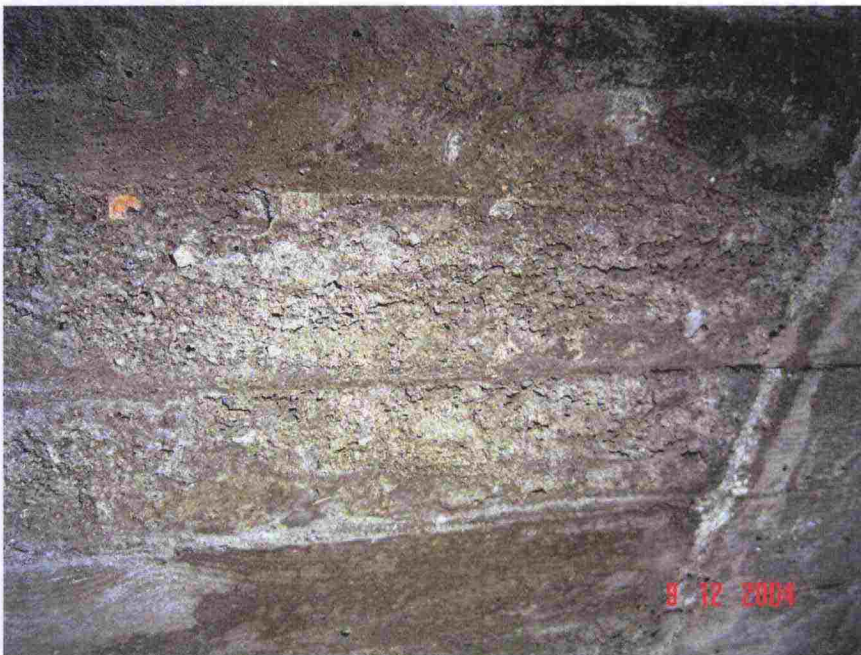
Kuva b) Rapautunutta betonipintaa kannen ulokkeella.
